# KOSTEL NAROZENÍ PANNY MARIE

## RESTAURÁČSKÉ ZÁMĚRY

Vypracoval: Ak. mal. Jiří Rataj

duben 2017

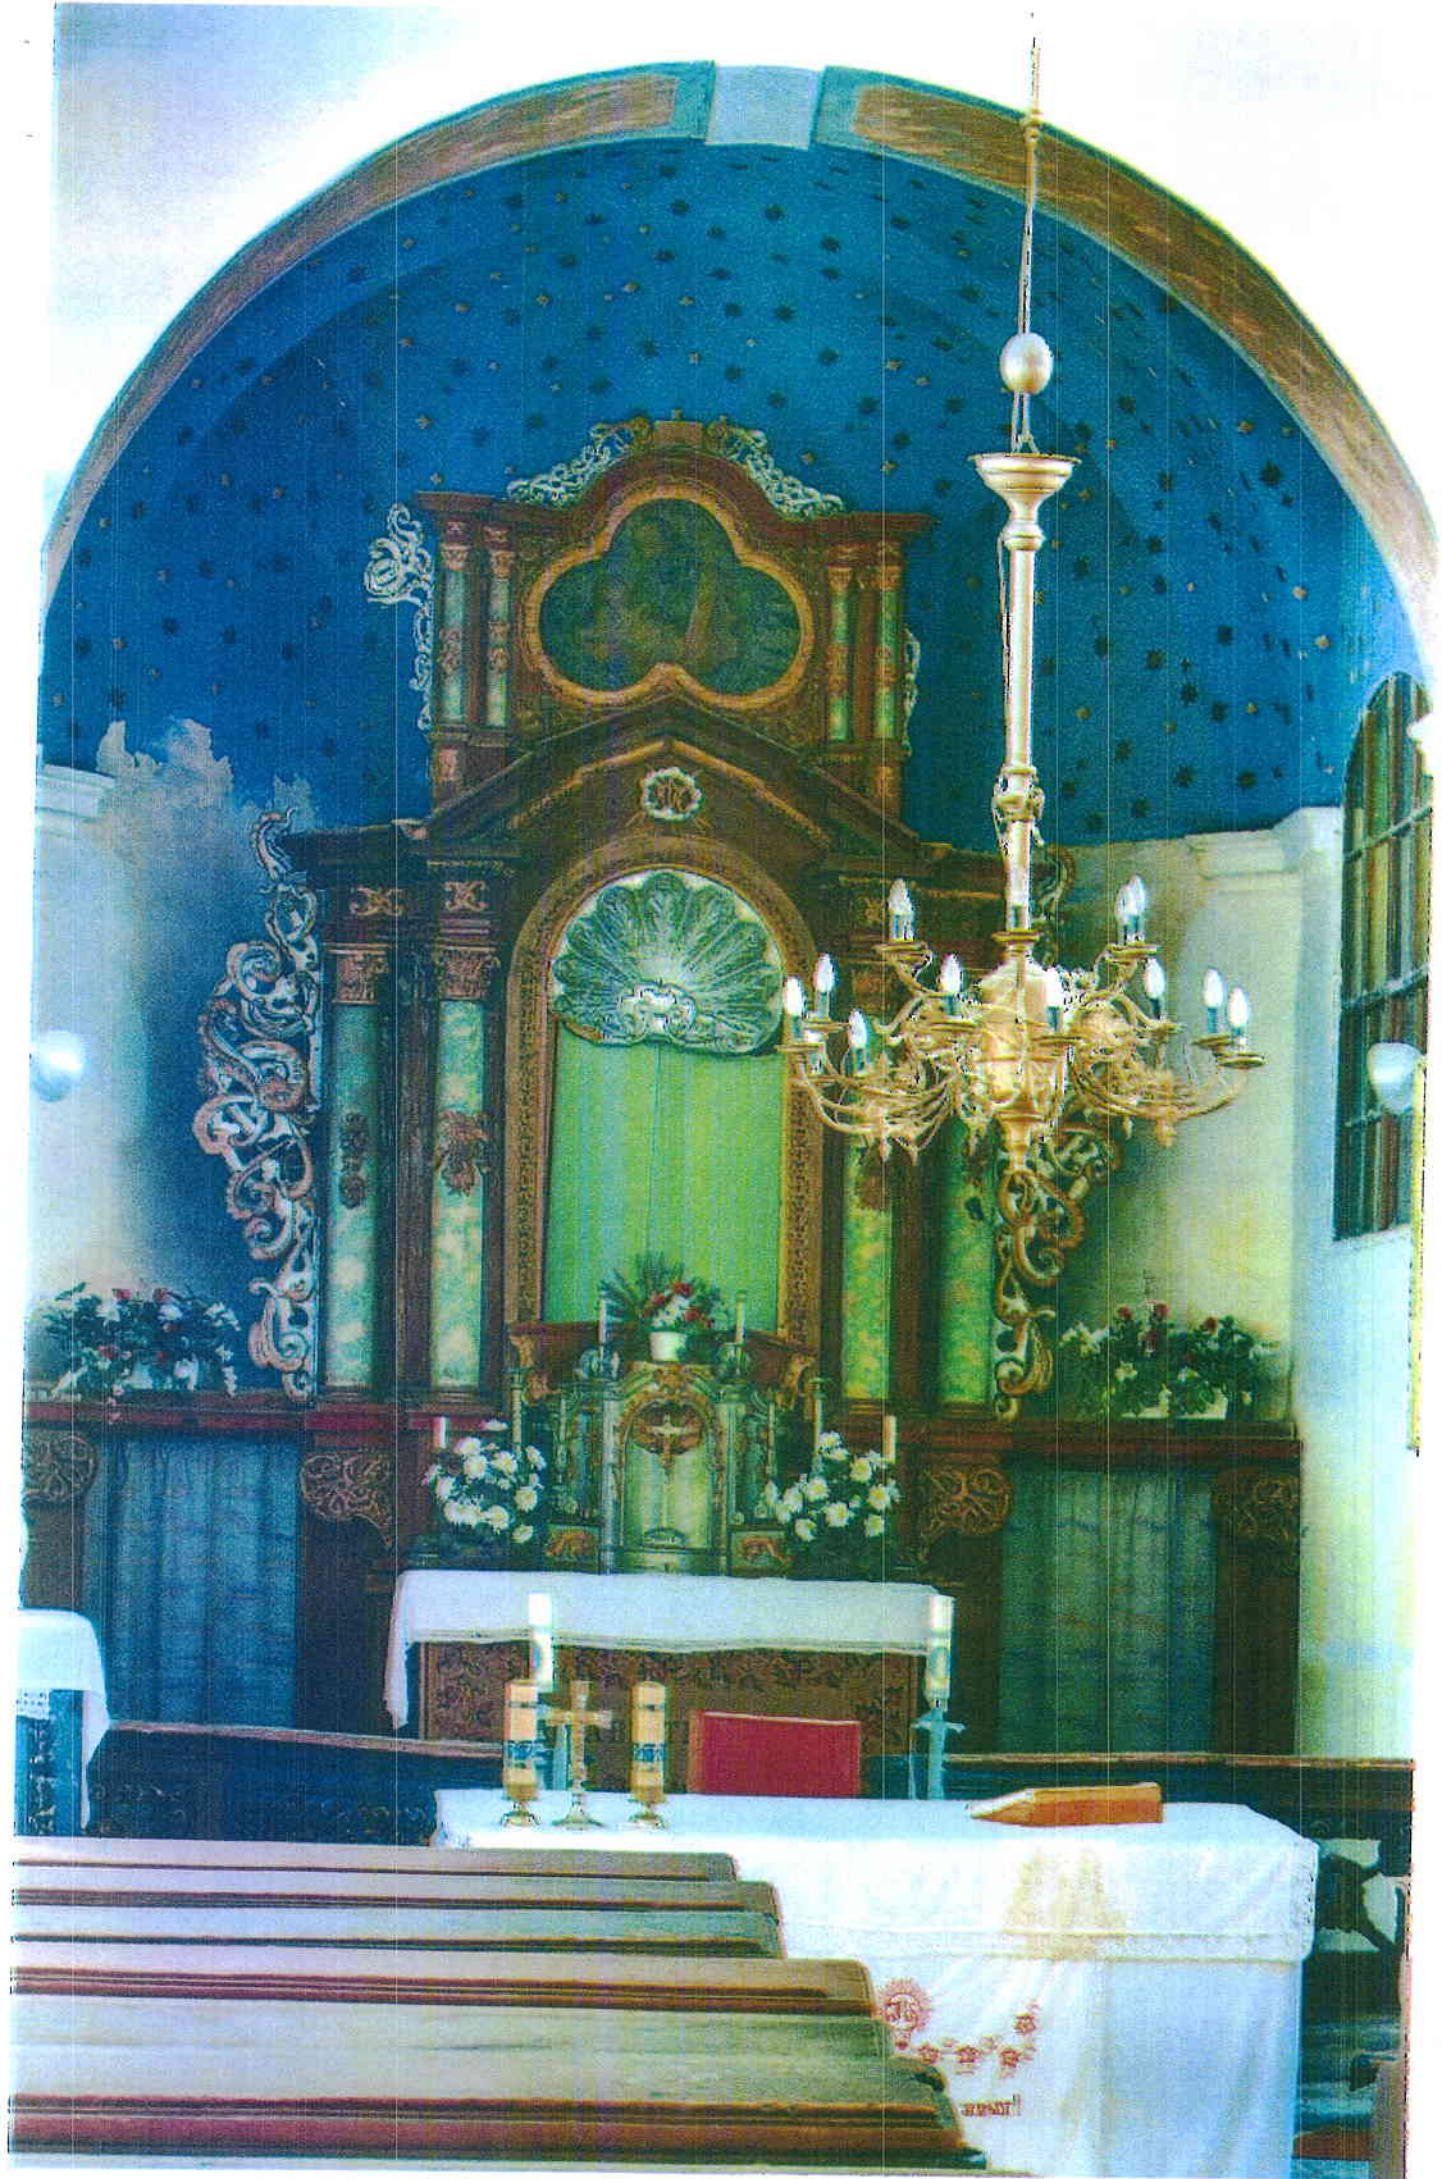
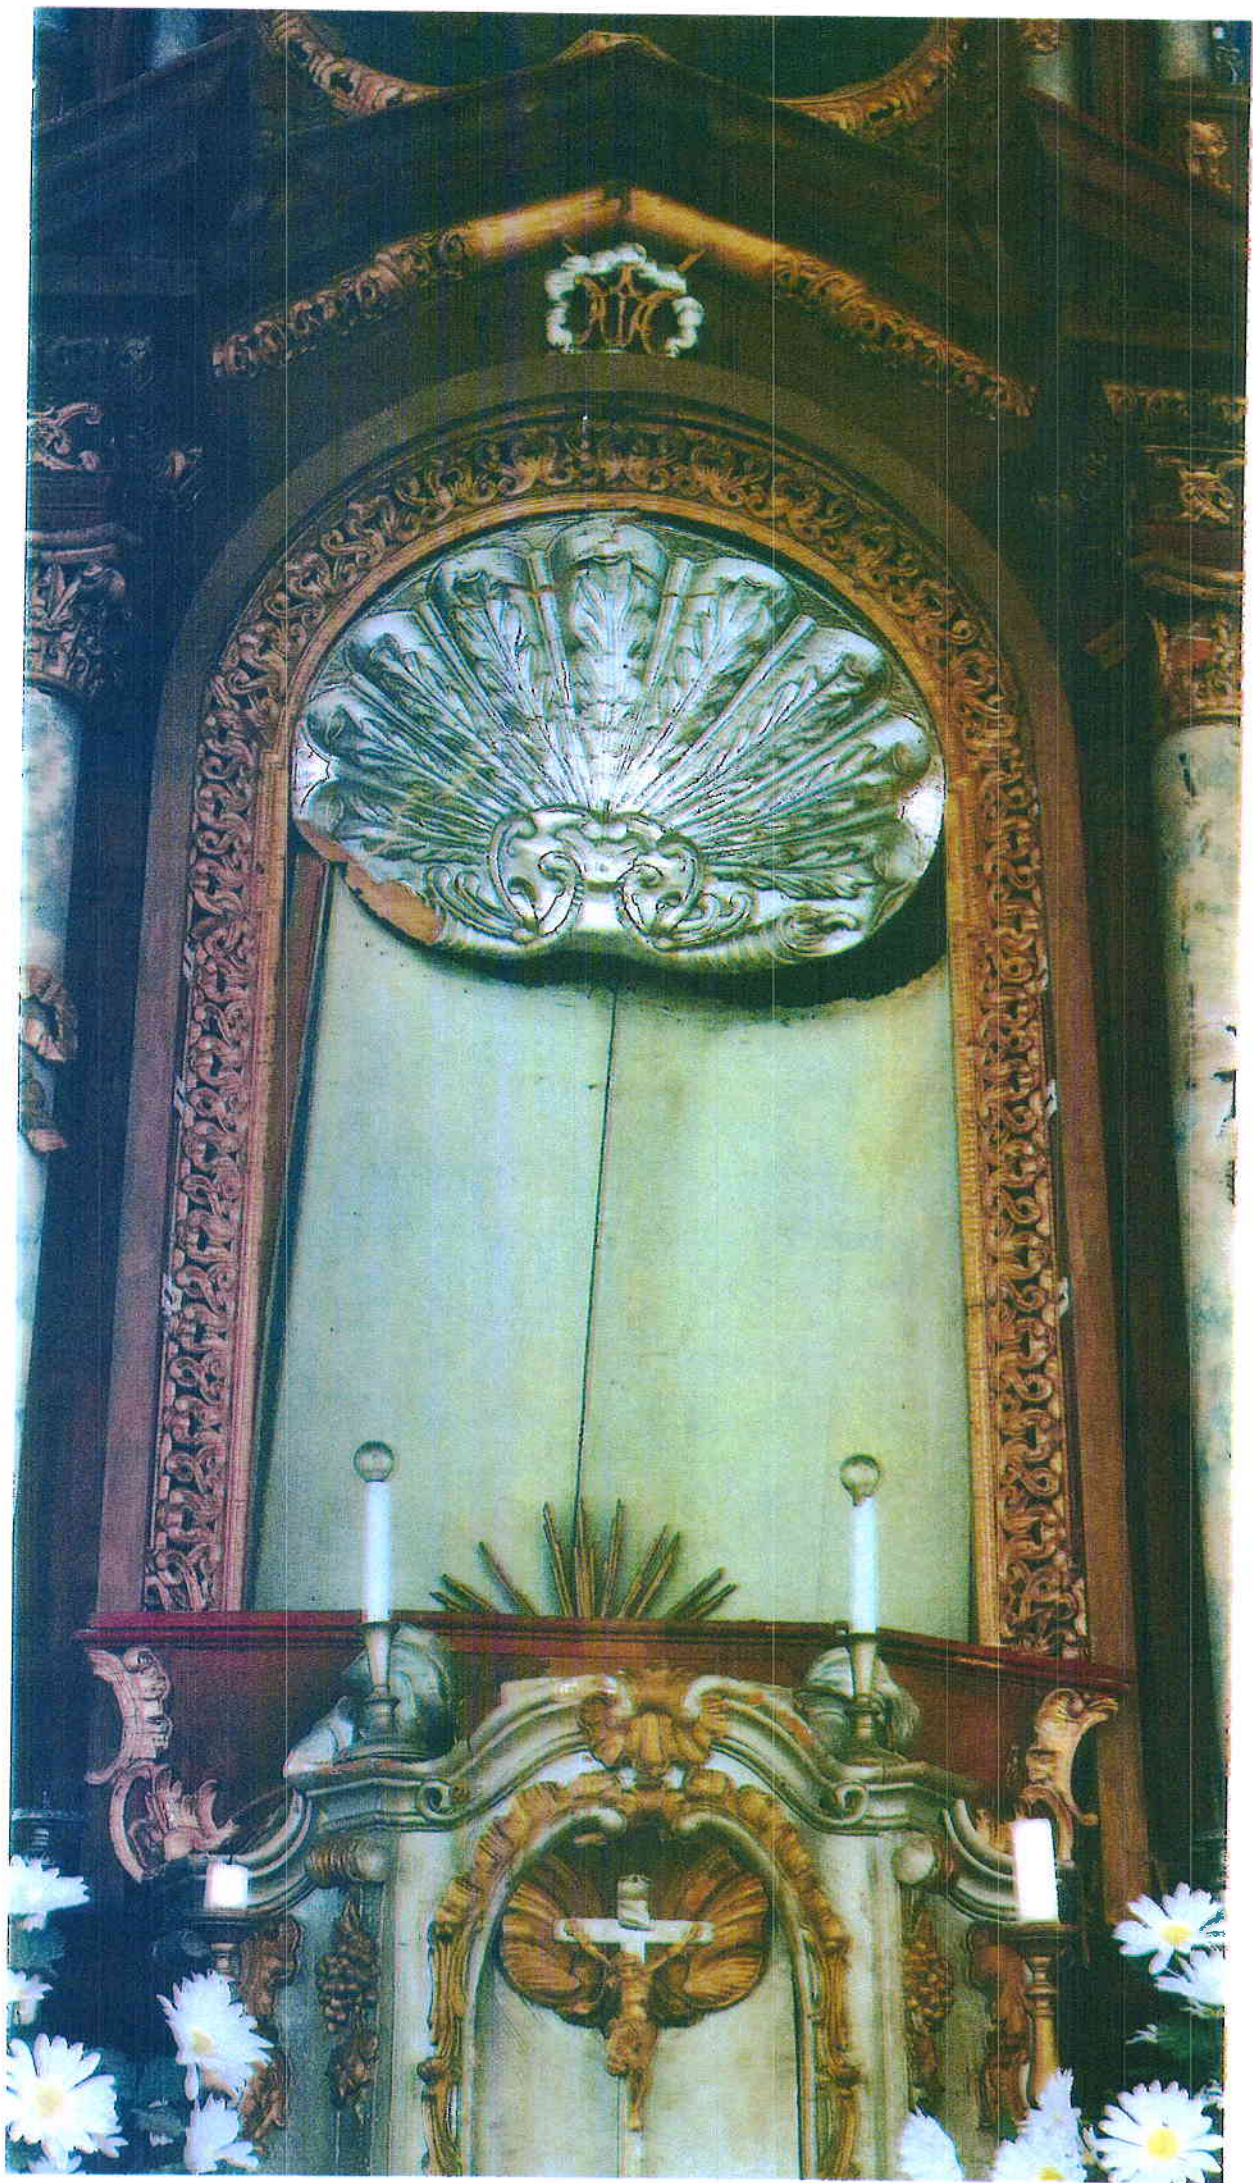
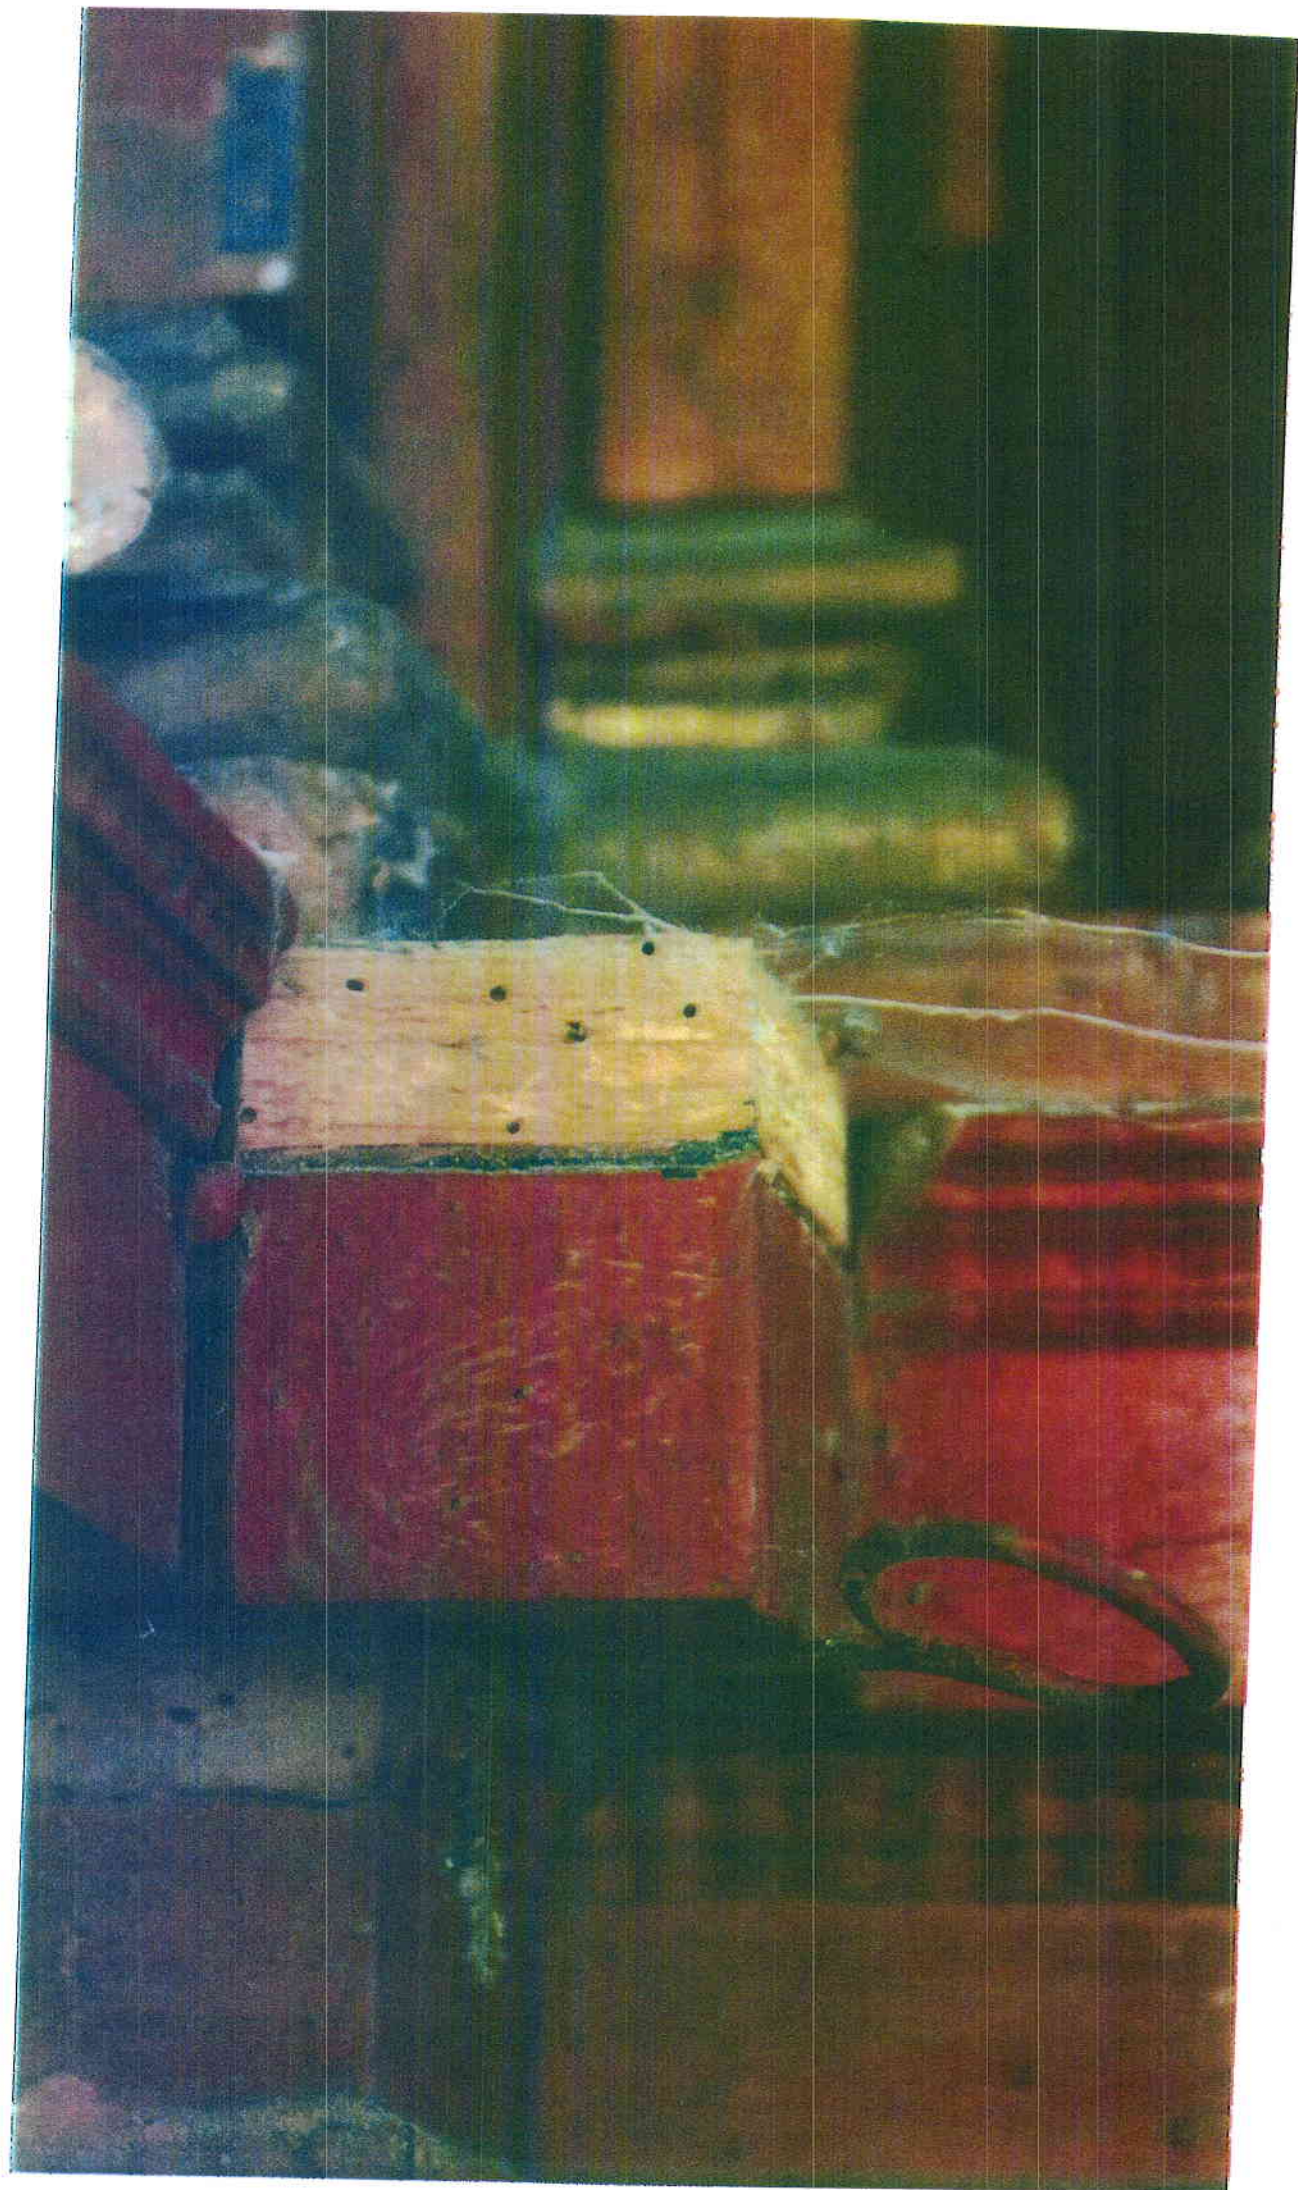
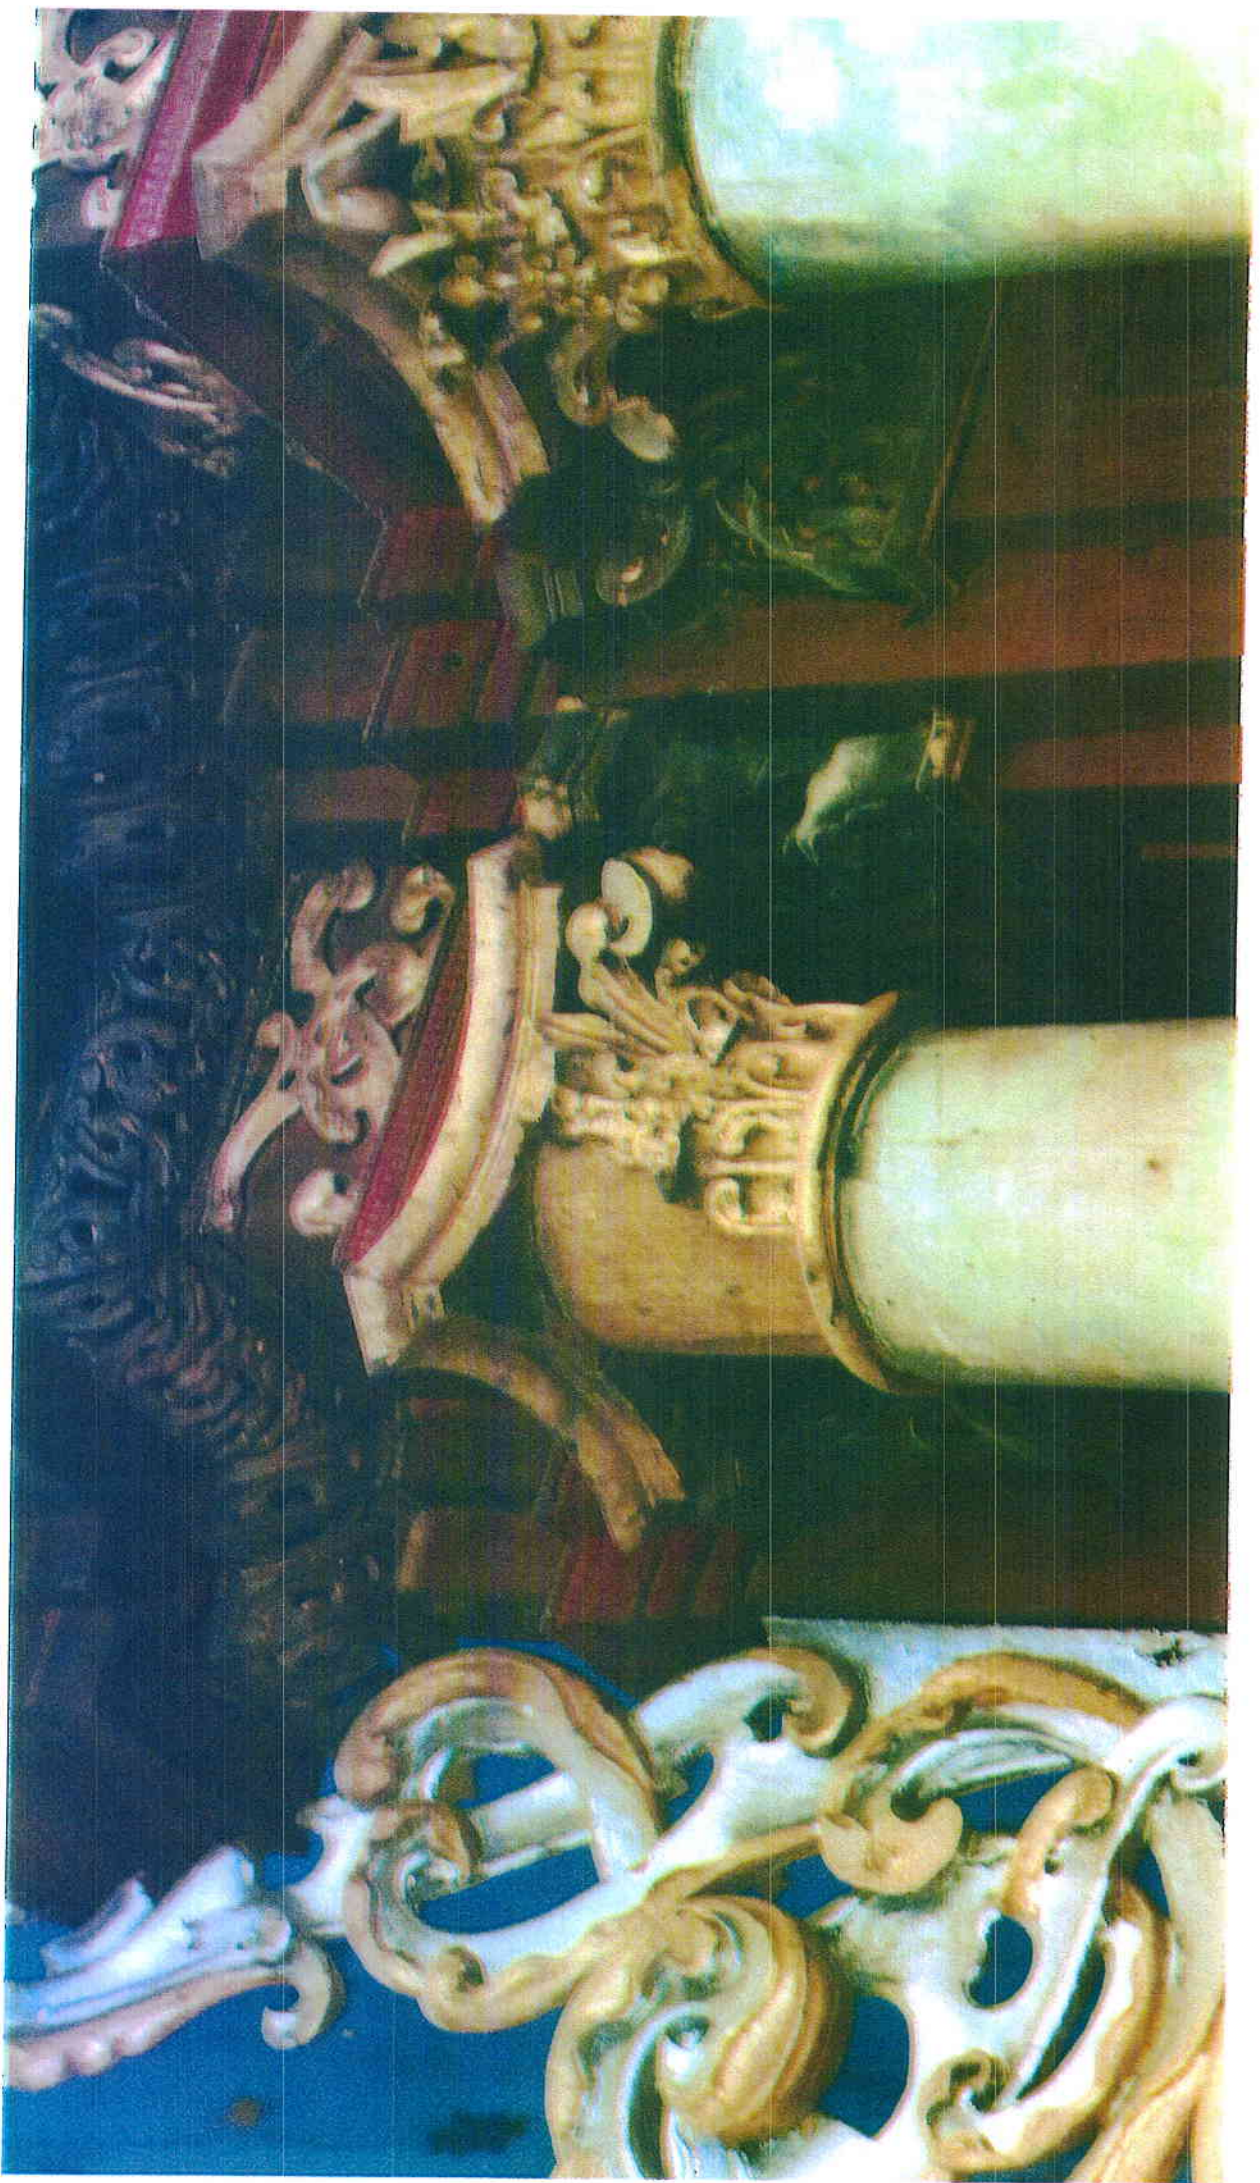
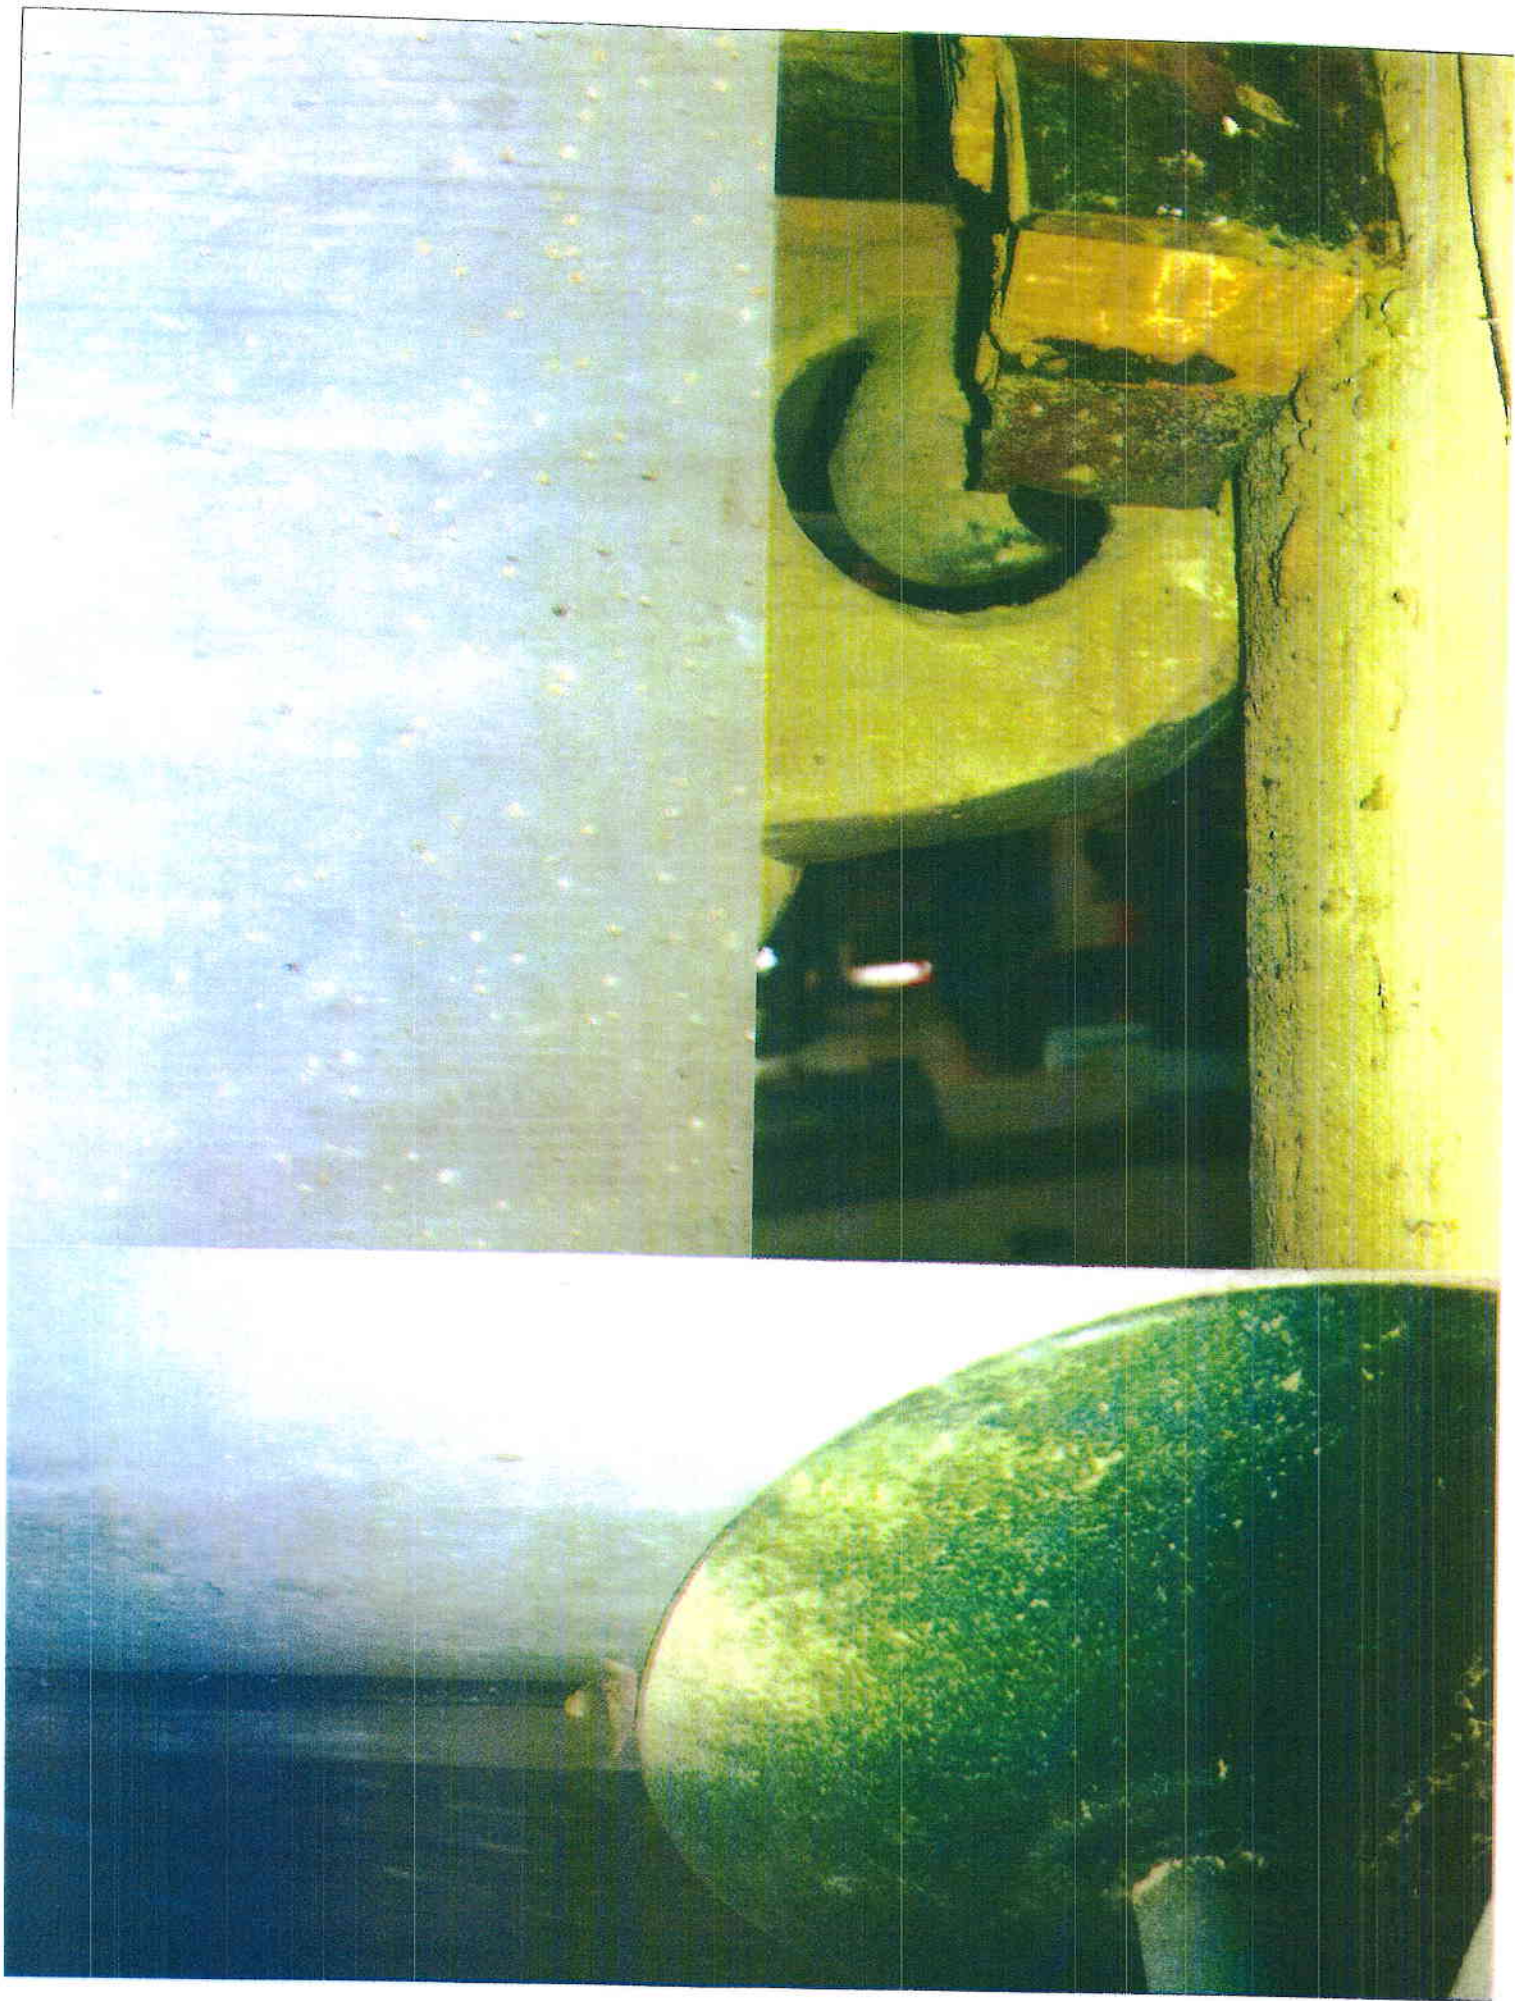
Fotodokumentace:

Oltář je silně poškozen aktivním dřevokazným hmyzem. Nika je uvolněná a provizorně podepřená. Odpadlá část mušle je zapadlá za tabernáklem. Na stejném místě je odpadlá část girlandy zdobící sloup lemující retábl. Dřevokazným hmyzem jsou narušené konstrukční i lepené spoje jednotlivých dílů oltáře. Části řezb napadených dřevokazným hmyzem jsou zcela degradované a jejich konce scházejí. Původní polychromie provedená na křídovém podkladu je přetřena. Stříbření a zlacení provedené na křídovém podkladu na poliment je přebrouzované. Dle provedení orientačního průzkumu jsou plochy architektury černé a plastické prvky zlacené a stříbřené na poliment.

Stav oltáře nelze než klasifikovat jako havarijní.

Záměrem restaurování je záchrana oltáře masívně narušeného aktivním dřevokazným hmyzem a obnova původních povrchových úprav s doplněním chybějících částí řezbářské výzdoby. Především drobných částí řezb basreliéfů, hlavic sloupů, girland, holandských štábků a profilových říms.

- vstupní dokumentace původního stavu, kompletace, označení dílů a demontáž
- revize konstrukčních spojů a spojovacích prvků
- transport do atelieru restaurátora
- provedení vstupního restaurátorského průzkumu
- konzultace postupu prací a technologie s příslušným památkovým dozorem a zástupcem investora
- lokální upevnění uvolněné polychromie a snímání povrchových nečistot
- zpevnění dřevní hmoty a její ošetření proti aktivním dřevokazným škůdcům petrifikací
- sondáž a snímání vrstvy přemaleb a ztmavlé lakové vrstvy
- ošetření kamenného či zděného podstavce
- obnovení konstrukčních spojů, špánování,
- doplnění chybějících řezb
- tmelení defektů, křídování
- barevné scelení a retuš, retuš zlacení a stříbření
- položení ochranné lakové vrstvy
- zpětná montáž, drobná retuš
- průběžná fotodokumentace
- vypracování restaurátorské zprávy 3 paré + CD
