# KOSTEL NAROZENÍ PANNY MARIE

## RESTAURÁČSKÉ ZÁMĚRY

Vypracoval: Ak. mal. Jiří Rataj

duben 2017

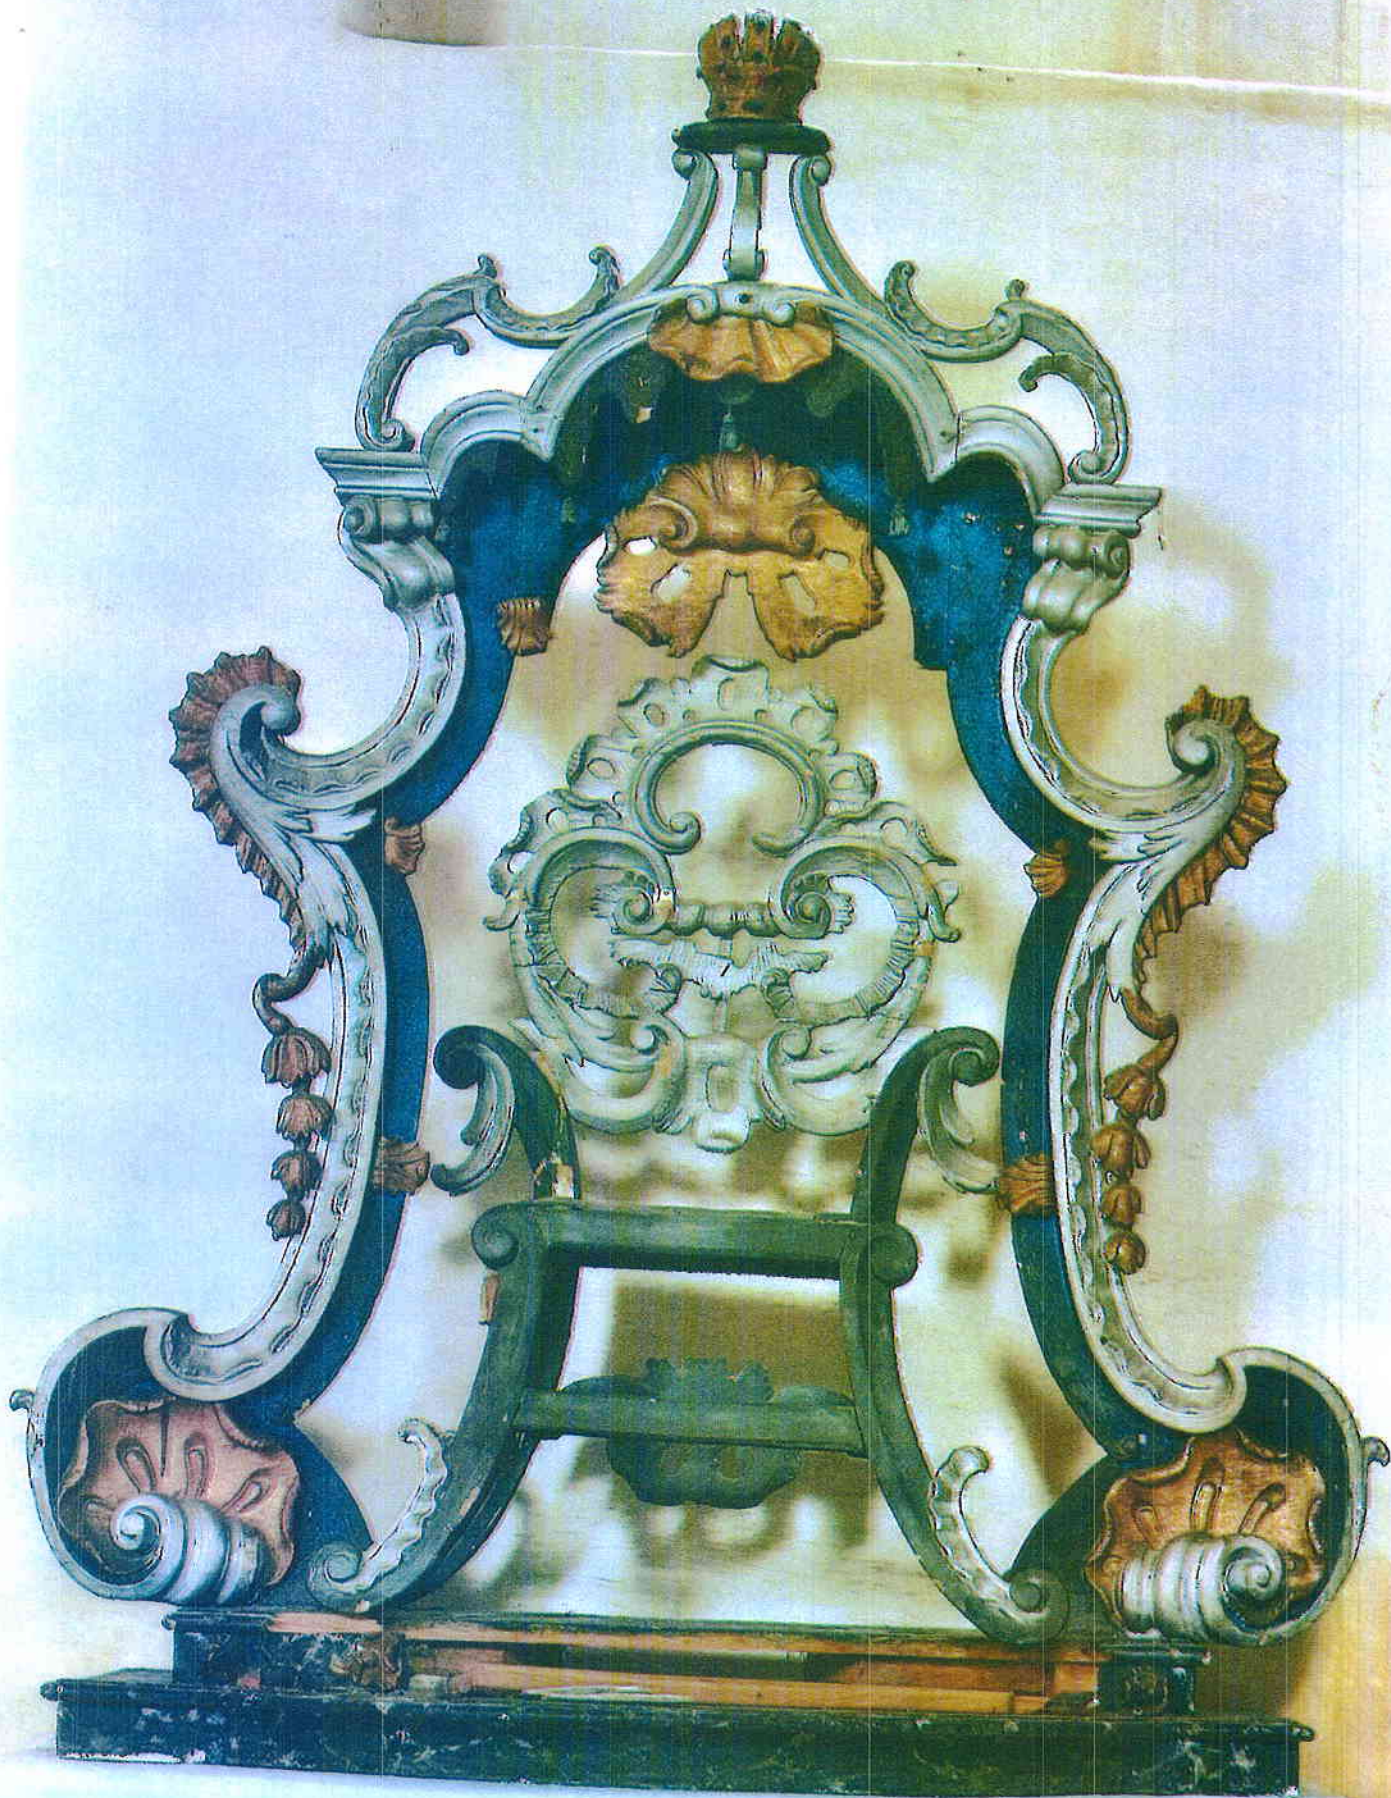
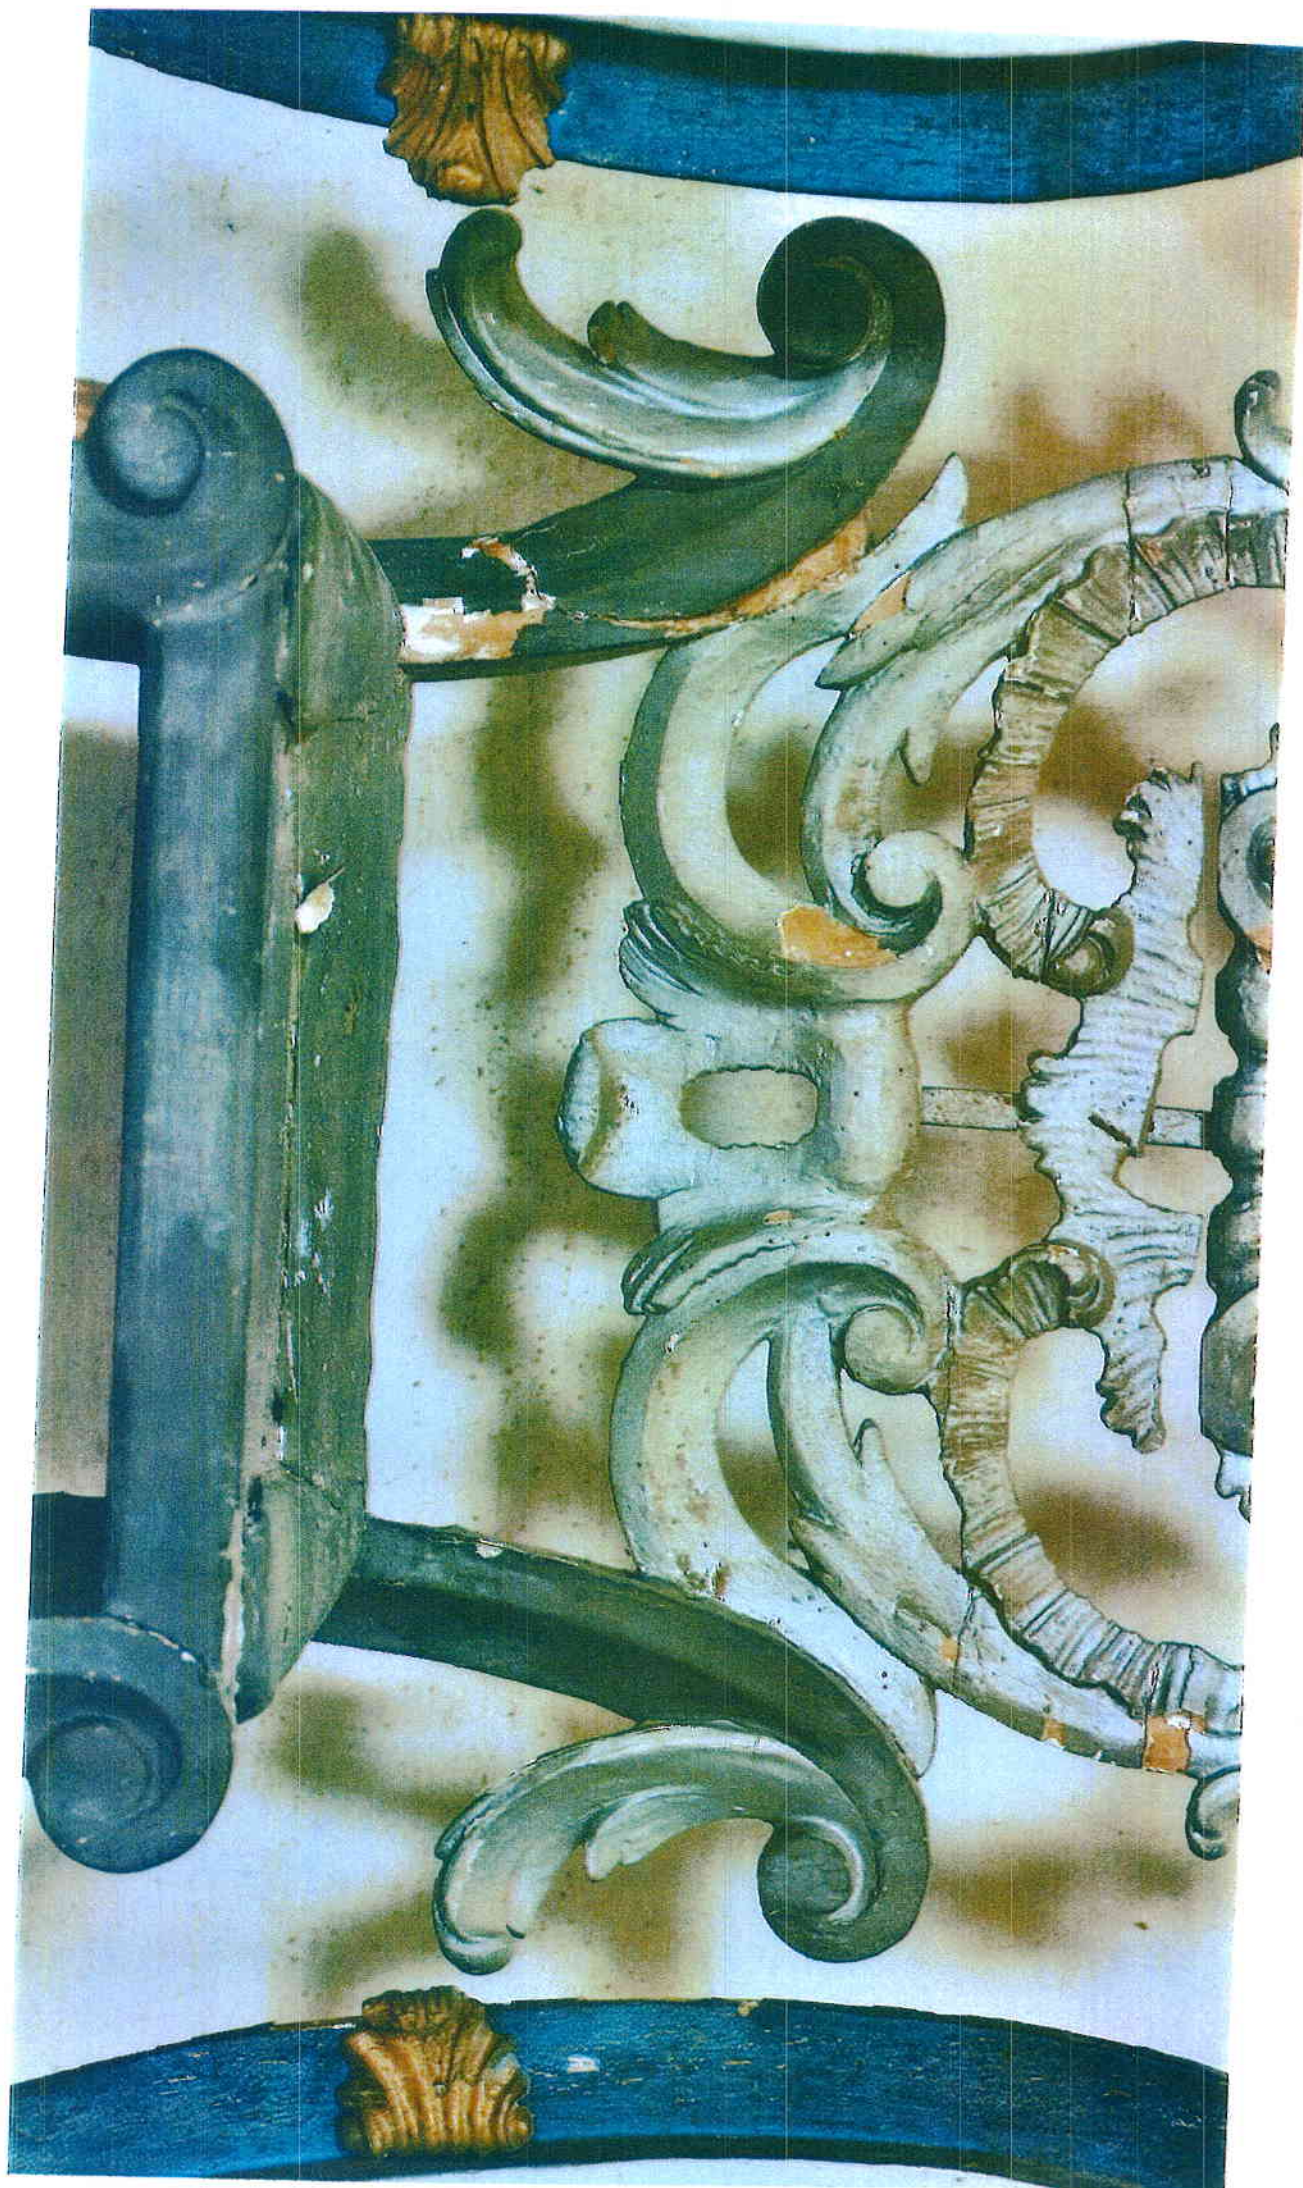
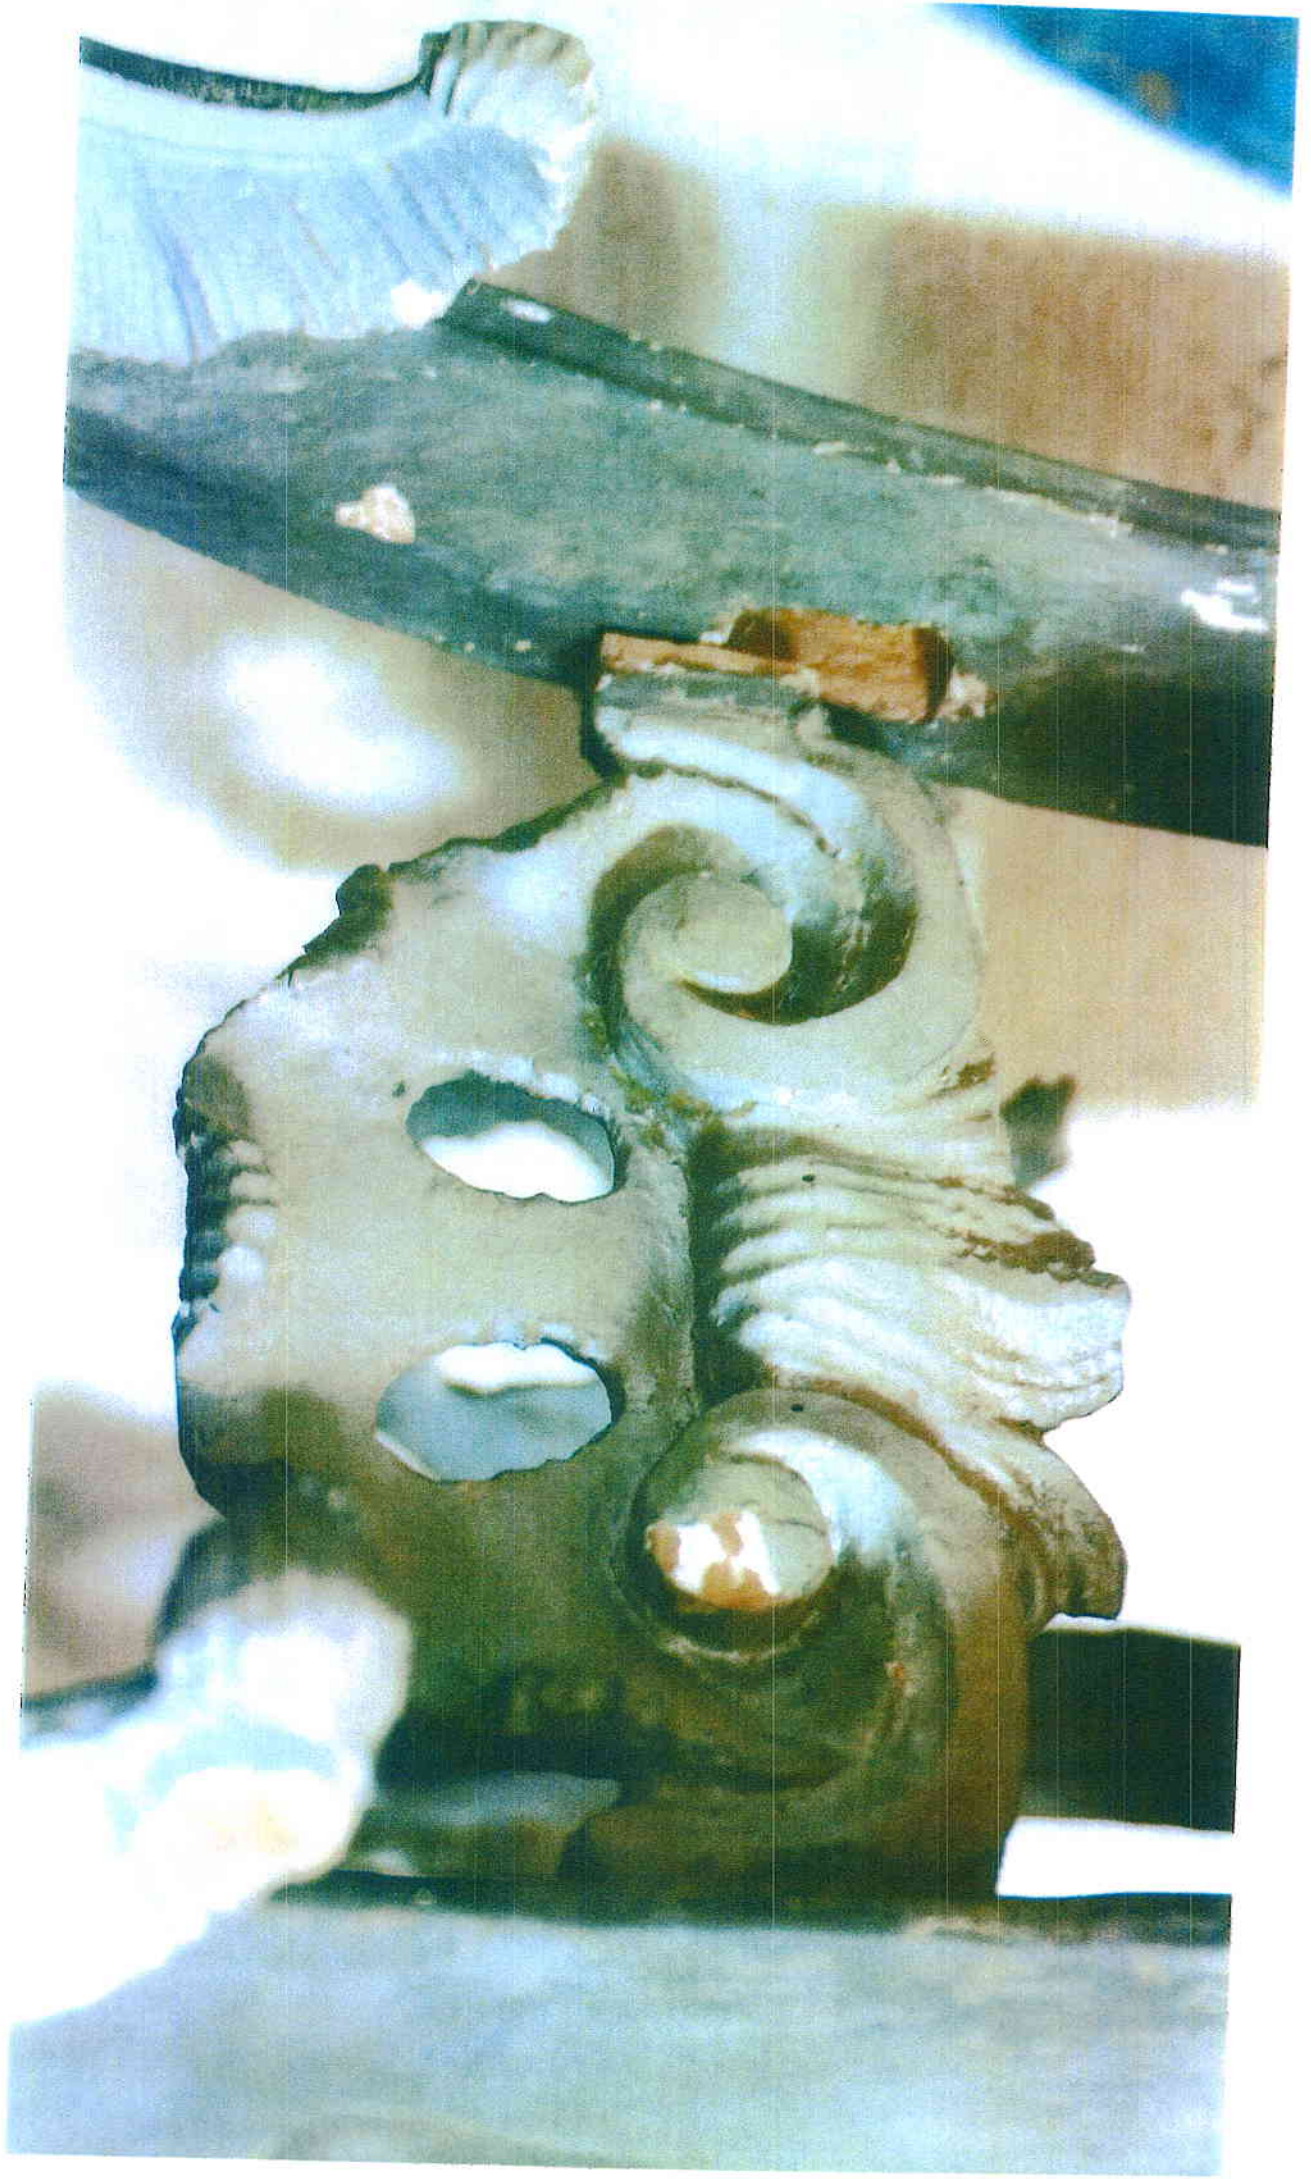
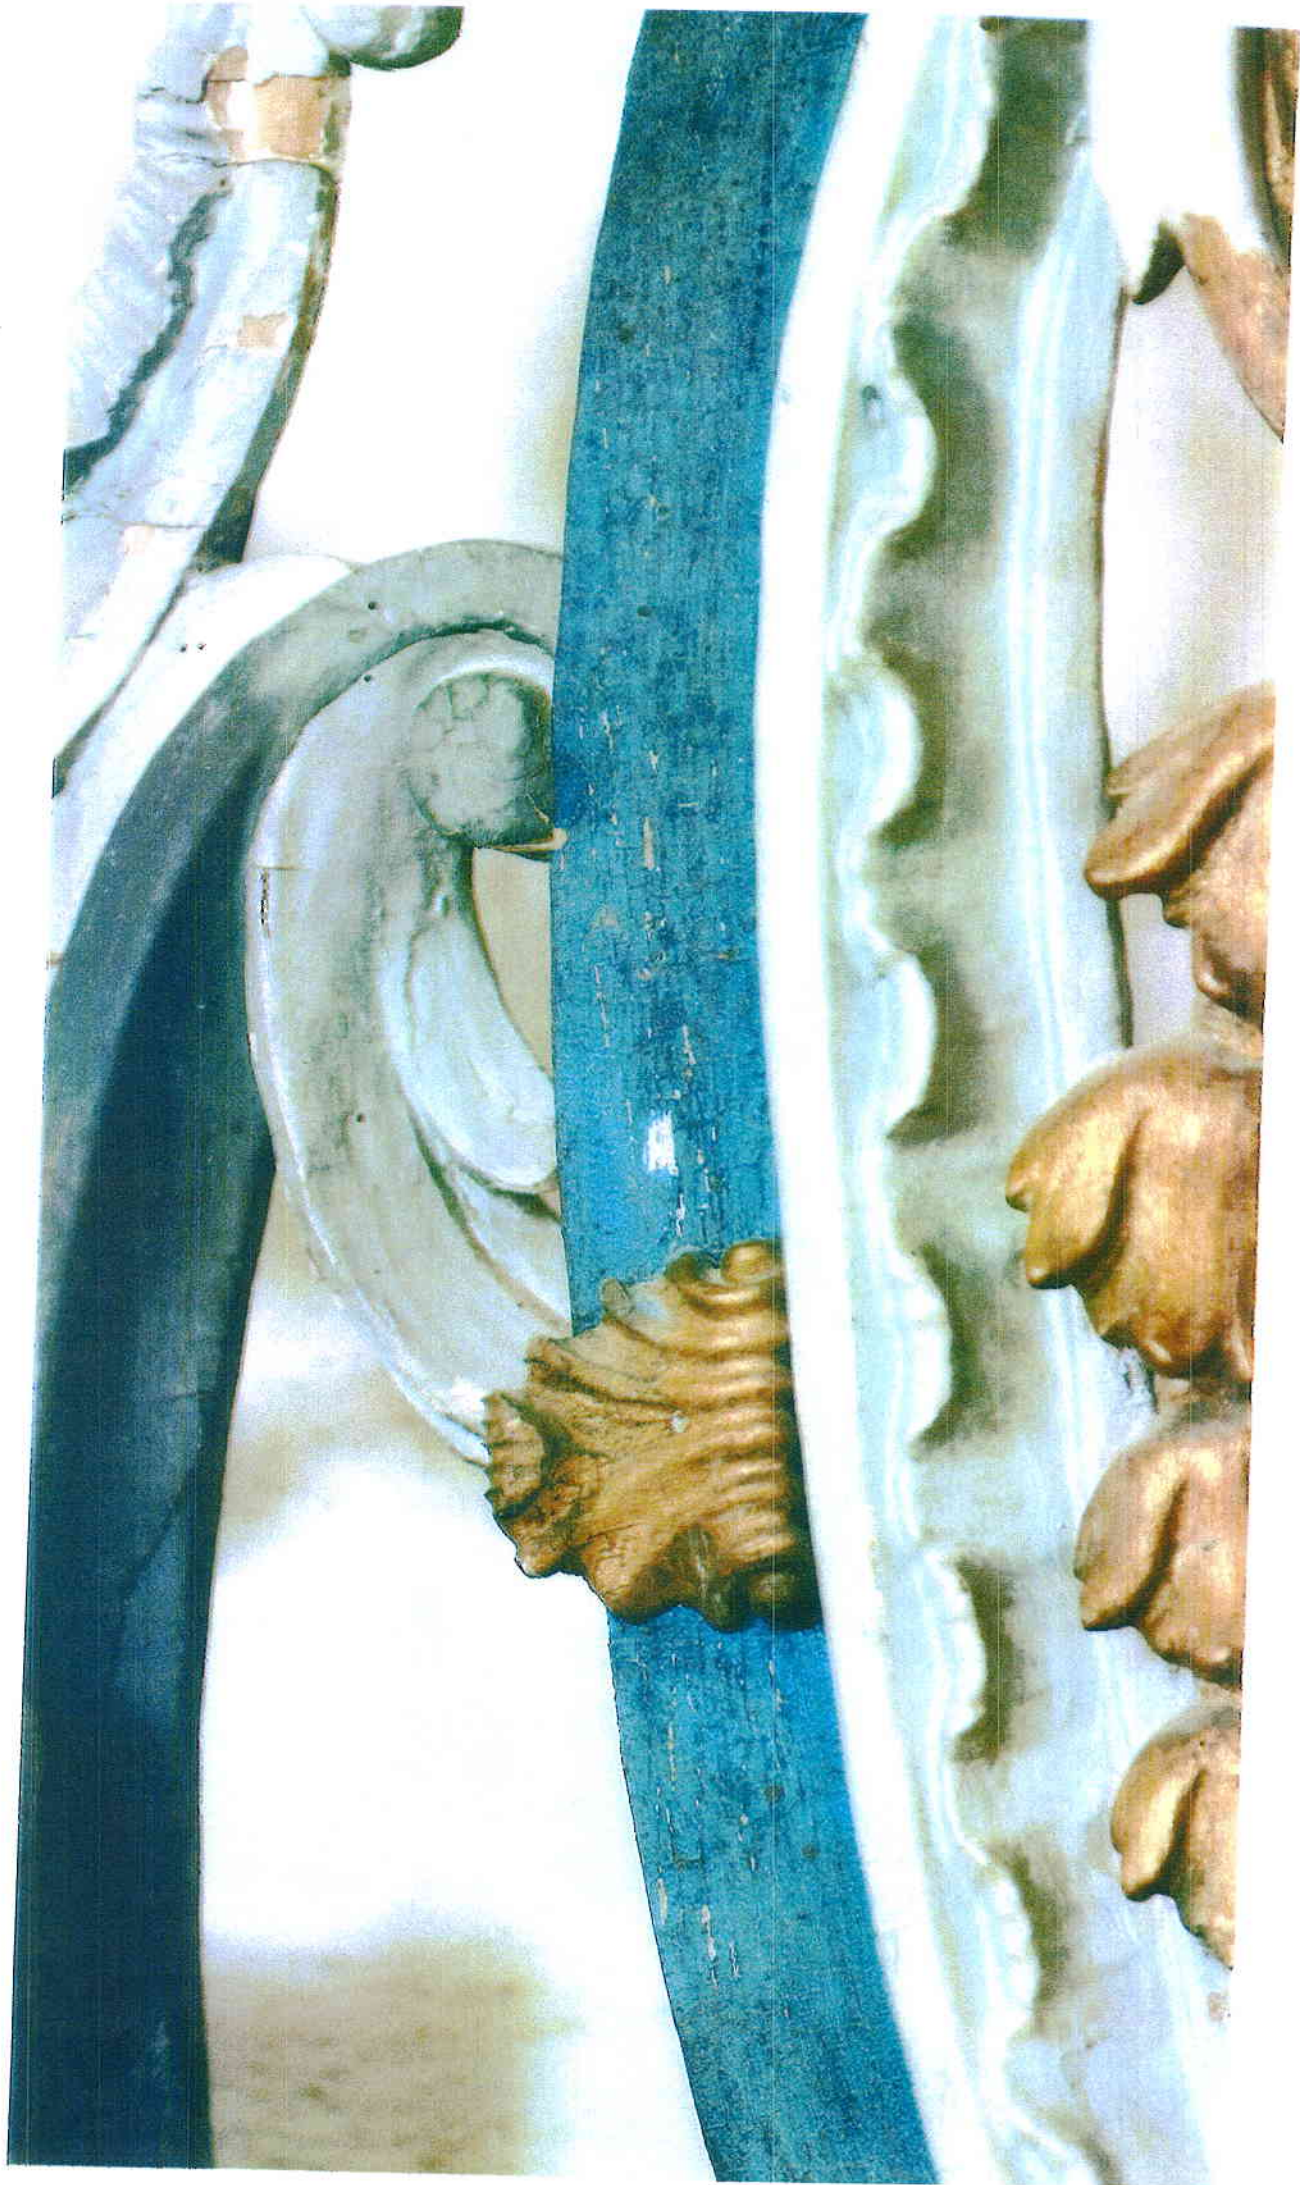
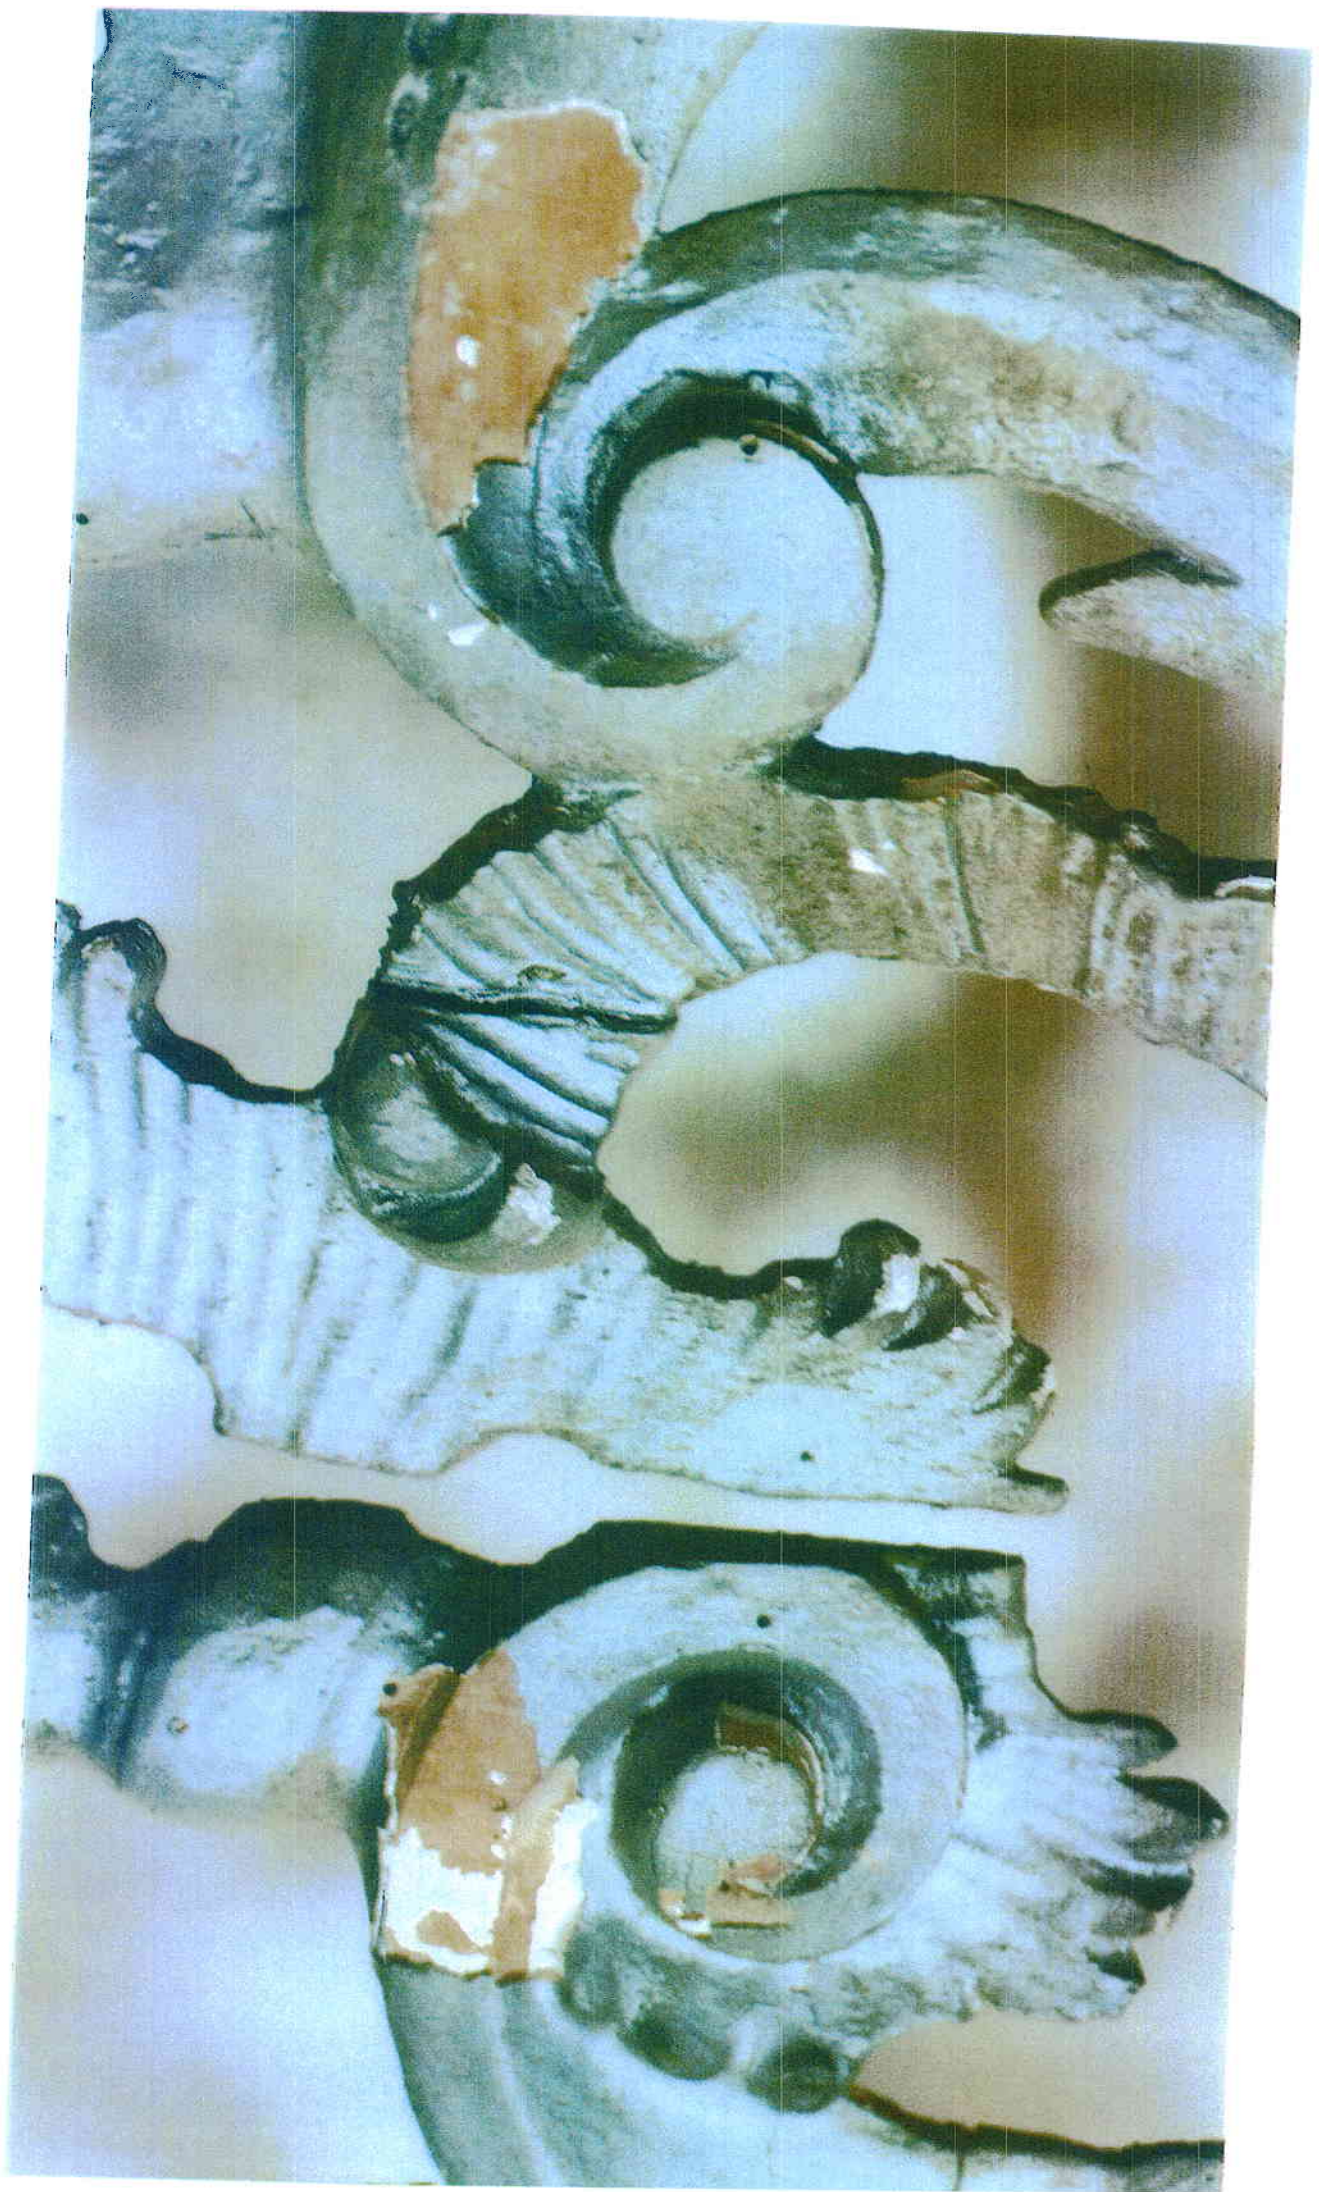
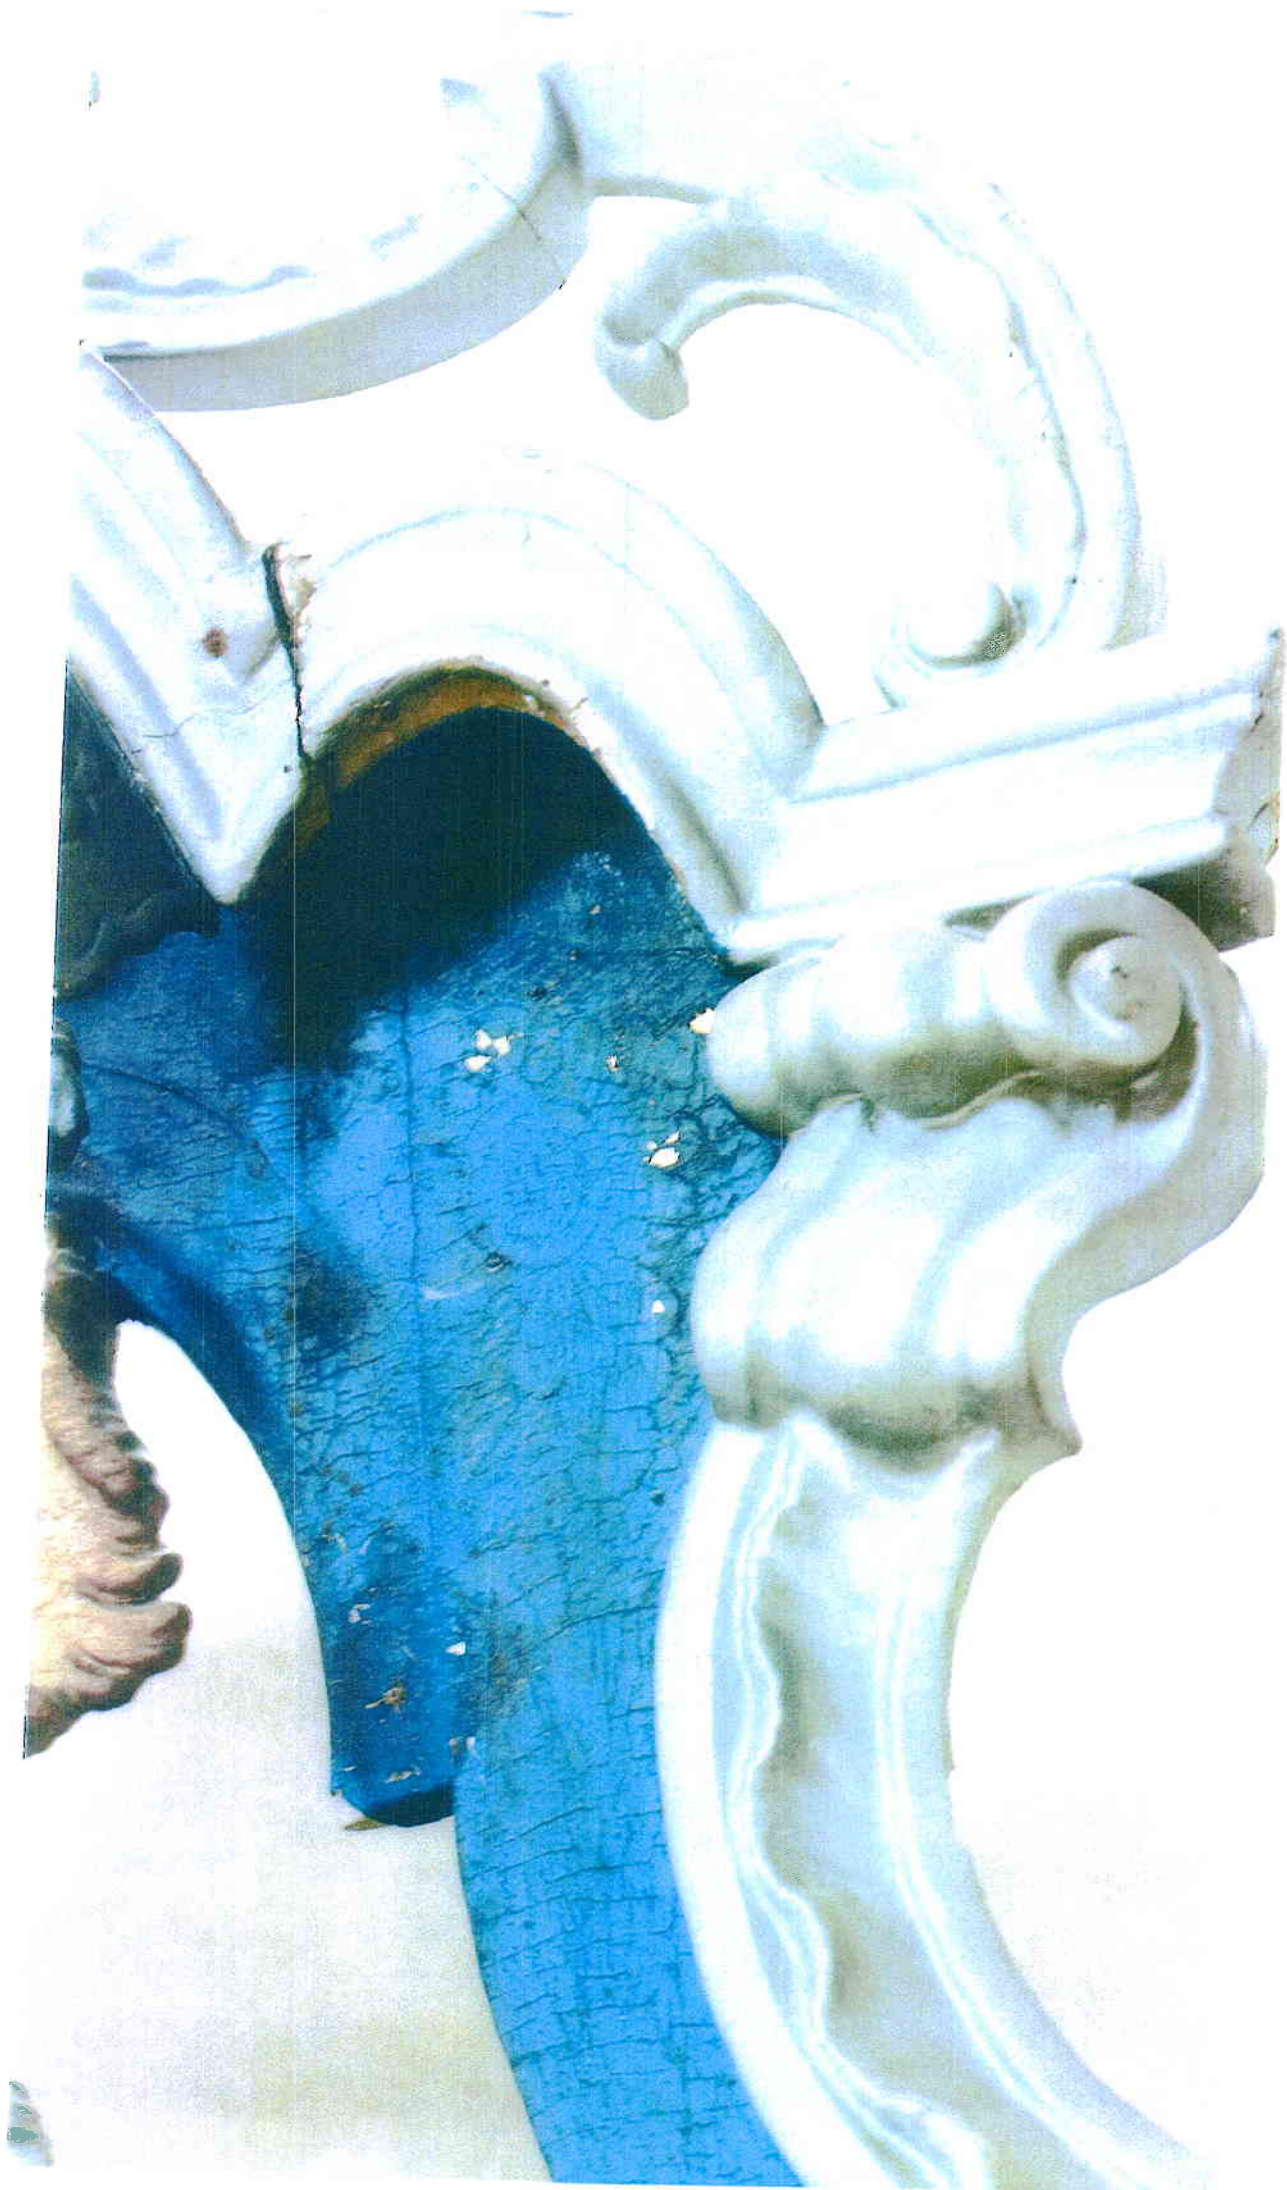
Fotodokumentace:

Původní polychromie je provedená na křídovém podkladu. Zlacení a stříbření plátkovým zlatem a stříbrem je provedeno na poliment. Původní povrchové úpravy jsou přetřeny a přebrozovány. Povrch je znečištěn depozitem prachu a volných nečistot. Povrchové úpravy jsou lokálně uvolněné od dřeva i s křídovým podkladem. Konstrukční a lepené spoje jsou uvolněné. Dobře patrné jsou provizorní opravy. Subtilní konstrukce baldachýnu i trůnu se rozpadá.

Památka je v havarijním stavu a hrozí nevratná poškození konstrukce a povrchových úprav.

Záměrem restaurování je záchrana památky a obnova původních povrchových úprav s doplněním chybějících částí řezbářské výzdoby.

- vstupní dokumentace původního stavu, kompletace, označení dílů a demontáž
- revize konstrukčních spojů a spojovacích prvků
- transport do atelieru restaurátora
- provedení vstupního restaurátorského průzkumu
- konzultace postupu prací a technologie s příslušným památkovým dozorem a zástupcem investora
- lokální upevnění uvolněné polychromie a snímání povrchových nečistot
- zpevnění dřevní hmoty a její ošetření proti aktivním dřevokazným škůdcům petrifikací
- sondáž a snímání vrstvy přemaleb a ztmavlé lakové vrstvy
- ošetření kamenného či zděného podstavce
- obnovení konstrukčních spojů, špánování
- doplnění chybějících řezeb
- tmelení defektů, křídování
- barevné scelení a retuš, retuš zlacení a stříbření
- položení ochranné lakové vrstvy
- zpětná montáž, drobná retuš
- průběžná fotodokumentace
- vypracování restaurátorské zprávy 3 paré + CD
